Le coin du mécano

Noix de l'amortisseur de couple du T160

ORIGINE DE L'ARTICLE : GEORGES BOISNIÈRE (17/04/2020)

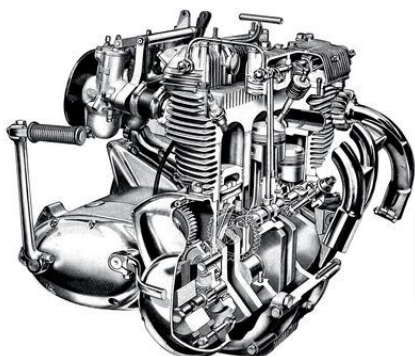
La raison principale de l'usure prématurée des caoutchoucs d'amortisseur de couple du T160 provient du jeu excessif entre les extrémités des pales de la noix et le tambour aileté de l'amortisseur (partie intérieure de la couronne primaire Duplex). Les caoutchoucs se retrouvent pincés et finissent par être déchiquetés.
